RECUPERAÇÃO DE ÁREA DEGRADADA: UMA AÇÃO PARA REQUALIFICAÇÃO DE LOTE RESIDENCIAL

Mara de Fátima dos Santos Araújo

No presente trabalho são apresentadas as ações de recuperação realizadas no lote de um setor residencial do Distrito Federal, destinado a condomínio horizontal para residências.

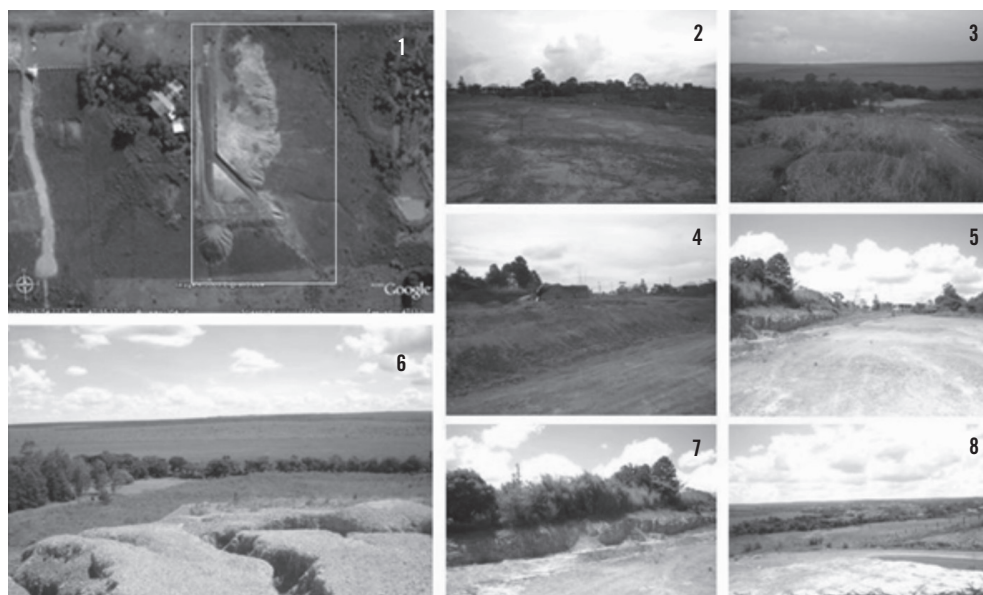
Ao ser adquirido pelos atuais proprietários em janeiro de 2006, apresentava grande parte de sua área com problemas erosivos devido em parte ao desnível existente, bem como pelo fato de existir corte de terreno, realizado anteriormente pelos primeiros proprietários, o que descaracterizou a condição primitiva do local.

Abandonado por mais de seis anos, o lote foi sofrendo e ampliando os efeitos da ação erosiva, ampliando as voçorocas e carreando material para os corpos hídricos do entorno.

Na Figura 5 se podem ver as divisas do lote, lançado em imagem do *Google Earth*, data de 2005, em que as linhas brancas simulam aproximadamente seus limites e as condições iniciais do local, onde se percebe grande movimento de terra e ausência de vegetação.

FIGURA 5 – Condições iniciais do lote.

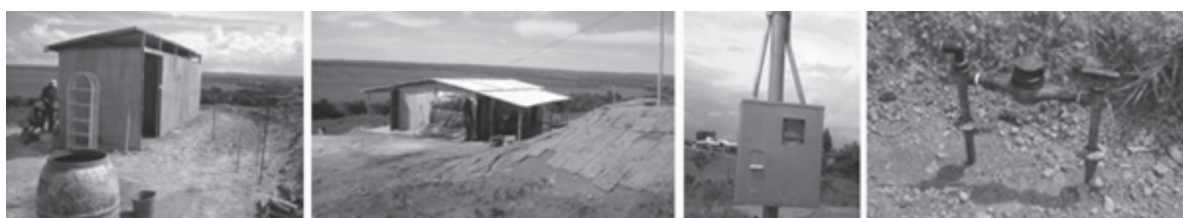
Para acomodar os trabalhadores foi feito barraco em madeira, conforme prática corriqueira em obras, bem como foram providenciadas as ligações provisórias de água e luz (Figura 8).

Figura 8 – Canteiro de obras.  
Fotos: Mara Araujo/fev. 2006.

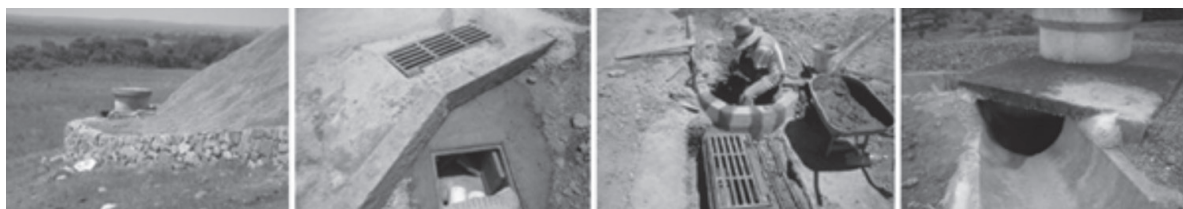
Para as águas pluviais, foram construídas obras de forma a disciplinar e captar as águas de chuvas, para controle erosivo. Na Figura 9 se pode ter uma ideia da proporção das bocas de lobo implantadas.

FIGURA 9 – Bocas de lobo.  
Fotos: Mara Araujo/mar. 2006.

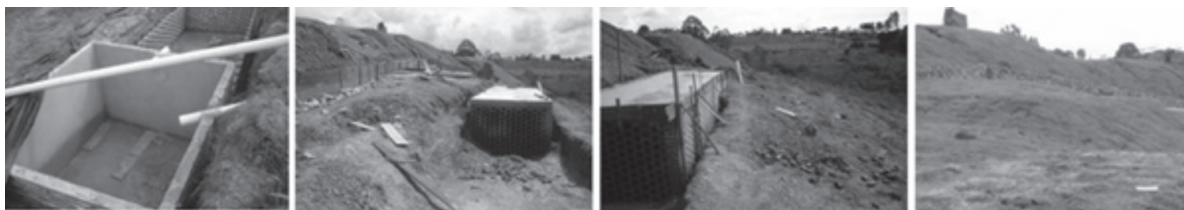
Na Figura 11 se podem verificar a dimensão da fossa, a existência do sumidouro e o terreno após a construção, já reconstituído com a colocação de grama.

**FIGURA 11 – Construção de fossa.**  
Fotos: Mara Araujo/fev. 2006.

Dentro de cada fração será construída fossa e sumidouro conforme técnica existente, em função do Park Way não constar de rede pública de captação de esgotos.

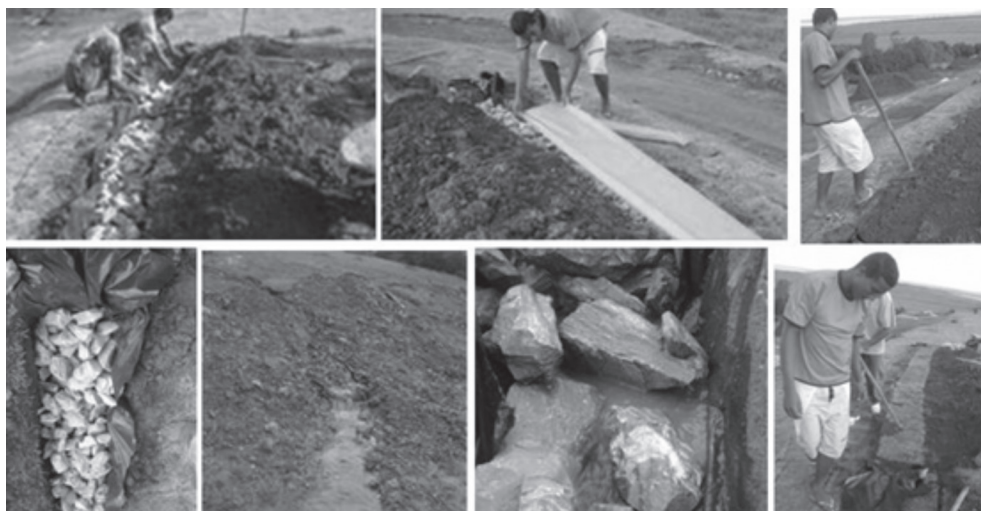
Para auxiliar no disciplinamento das águas e para proteção dos taludes foram implantados drenos rústicos. Esses drenos recebem as águas superficiais que penetram no solo e as encaminham para a direção determinada, protegendo os taludes, diminuindo a efeito de solapamento nos muros de arrimo e protegendo o solo. Na Figura 12 podem ser verificados a execução desses drenos e a atuação das águas em um ponto ainda aberto.

FIGURA 12 – Construção de drenos.  
Fotos: Mara Araujo/mar. 2006.

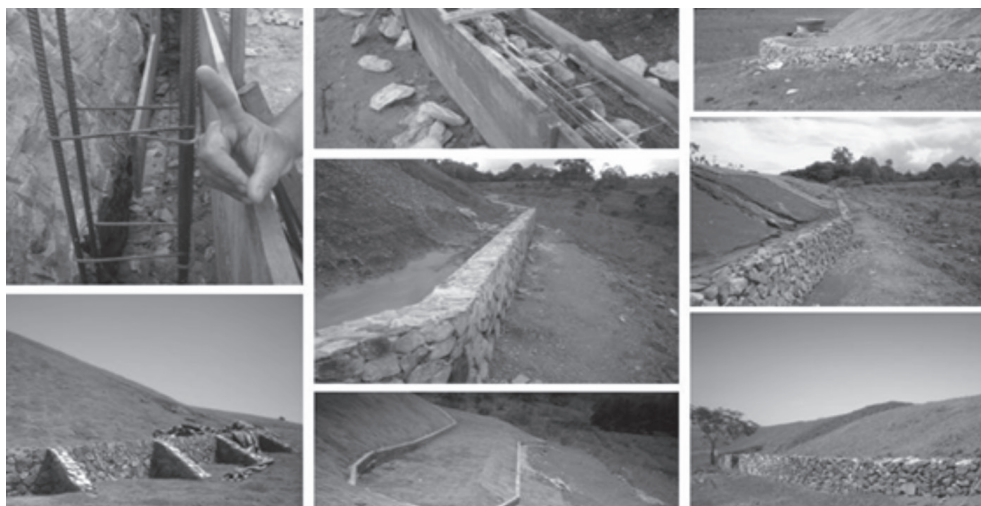
Para conter os desníveis, foram construídos muros de arrimo armados, visando aumentar a segurança e evitar a continuidade do processo erosivo. Foi utilizada pedra marroada por sua beleza rústica, baixo preço e grande disponibilidade na região. Na Figura 13 se pode ver o processo construtivo utilizado.

FIGURA 13 – Muros de arrimo.  
Fotos: Mara Araujo/abr. 2006.

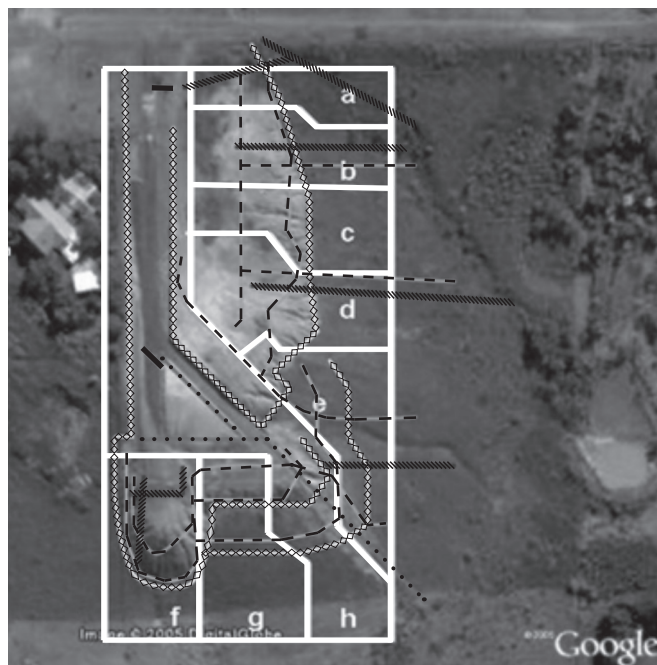
Na Figura 14 vê-se que foram lançadas as principais redes realizadas no lote. Através dessa figura se pode ter uma noção do porte de obra de infraestrutura ali implantada, tomando-se como base a dimensão normal do lote, que é de cem metros de largura por duzentos metros de comprimento (100 x 200 metros).

FIGURA 14 – Mapa de redes de infra-estrutura implantada no lote, lançado sobre imagem do Google.

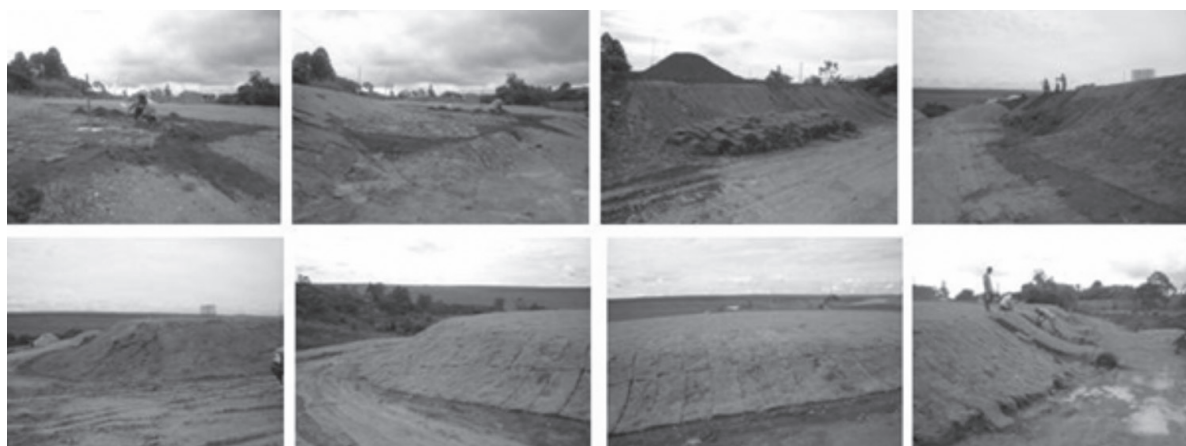
FIGURA 15 – Plantio de grama.

Para auxiliar na fixação dos taludes e proteção do solo desnudo, foi plantada grama esmeralda (*Zoysia japonica*) em placas, por apresentarem raízes que alcançam grandes profundidades em pouco tempo e por terem o ciclo de vida perene. Ela tem folhas estreitas e pequenas, de coloração verde-intenso. É perfeita para jardins residenciais e condomínios, formando gramados densos e macios.

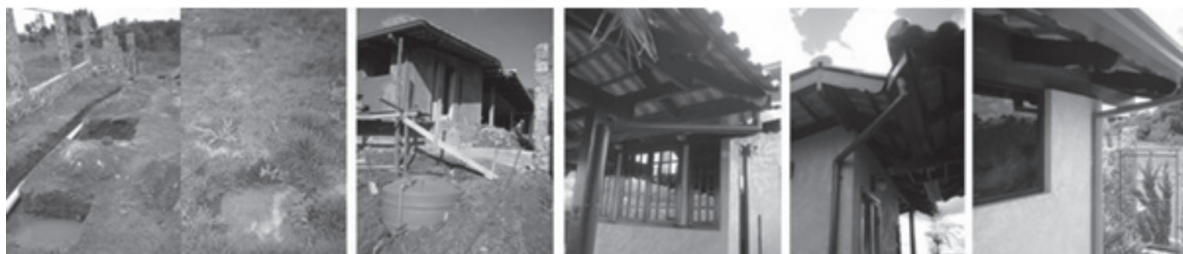
Toda a água servida da casa que já está construída (com exceção daquelas dos sanitários (ver tubulação em paralelo às caixas dos filtros — 1ª foto) é direcionada para vários filtros naturais acondicionados em caixas de visita e direcionada para uma caixa d'água de onde então é distribuída por gravidade.

FIGURA 16 – Caixas de visita de filtros e captação de água da chuva.  
Fotos: Mara Araujo/jan. 2007.

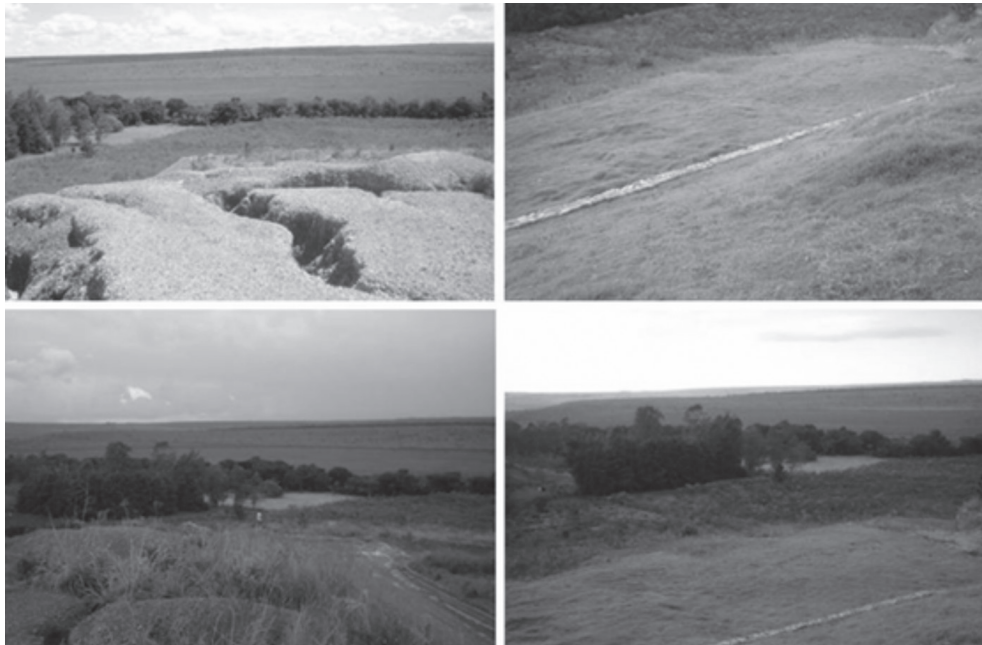
As fotos da Figura 19, localizadas à direita, foram tiradas um ano após terem sido iniciados os trabalhos de recuperação. Pode ser observada a evolução das condições físicas em comparação com fotos antigas, à esquerda.

**FIGURA 19 – Controle de voçorocas.**  
Fotos: Mara Araujo/jan. 2006 e jan. 2007.

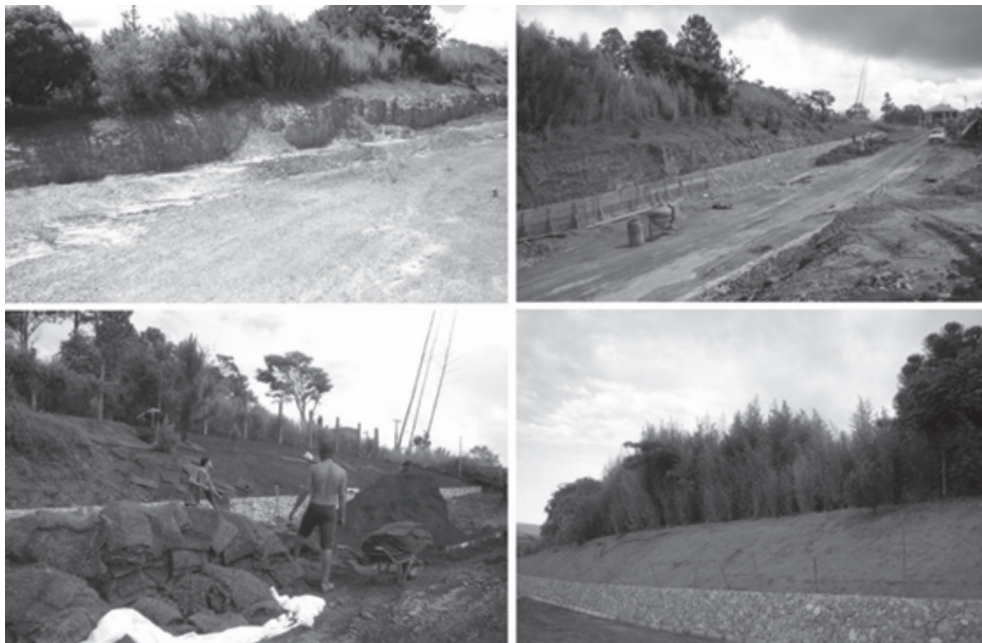
**FIGURA 20 – Arrimo na pista de acesso ao condomínio.**  
Fotos: Mara Araujo/jan. 2006 e jan. 2007.

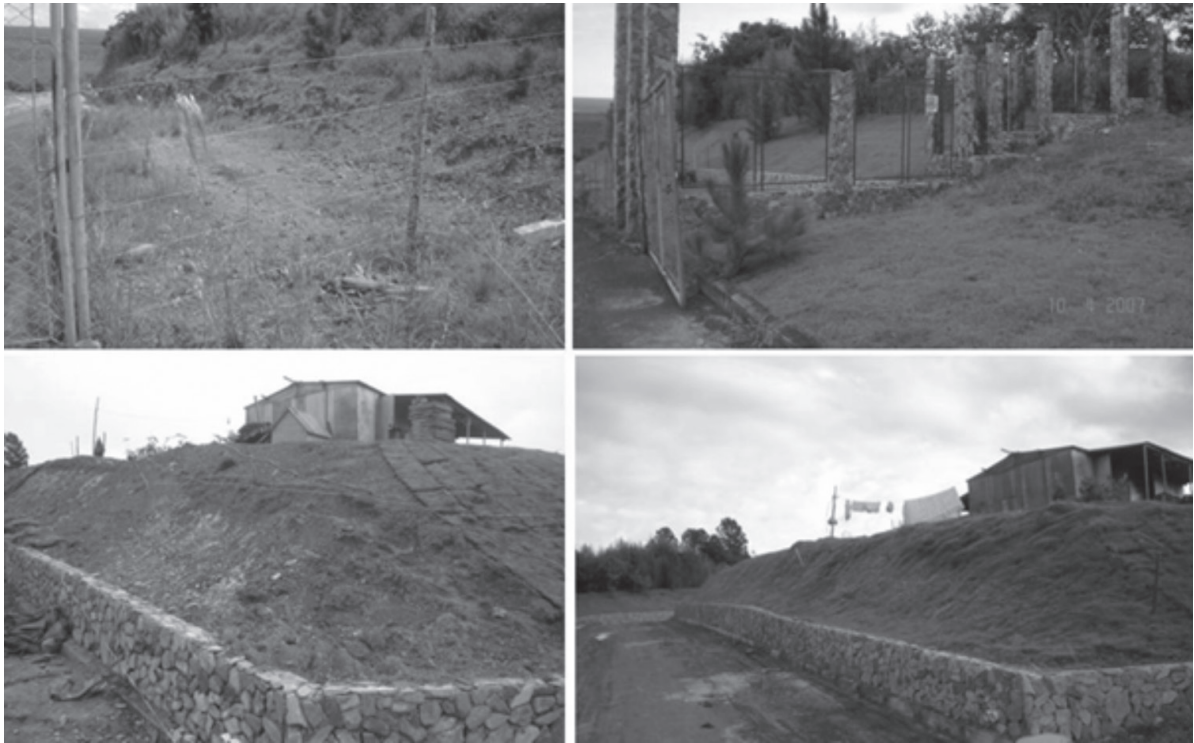
**FIGURA 21 – Muros de arrimo.**  
Fotos: Mara Araujo/jan. 2006 e jan. 2007.
