Fraturas transtrocanterianas do fêmur: causas prováveis das falhas de osteossíntese¹

RESUMO

Analisa o tratamento de 12 pacientes portadores de fraturas transtrocanterianas do fêmur em que ocorreram falhas na osteossíntese, com o objetivo de encontrar as suas causas. As complicações mais encontradas foram: migração do implante, quebra do material, falta de impactação na região do calcão, falta de valgição ou de redução anatômica, todas provocadas por erros no procedimento cirúrgico. Recomenda-se uma avaliação pré-operatória precisa para possibilitar a escolha do melhor material de implante.

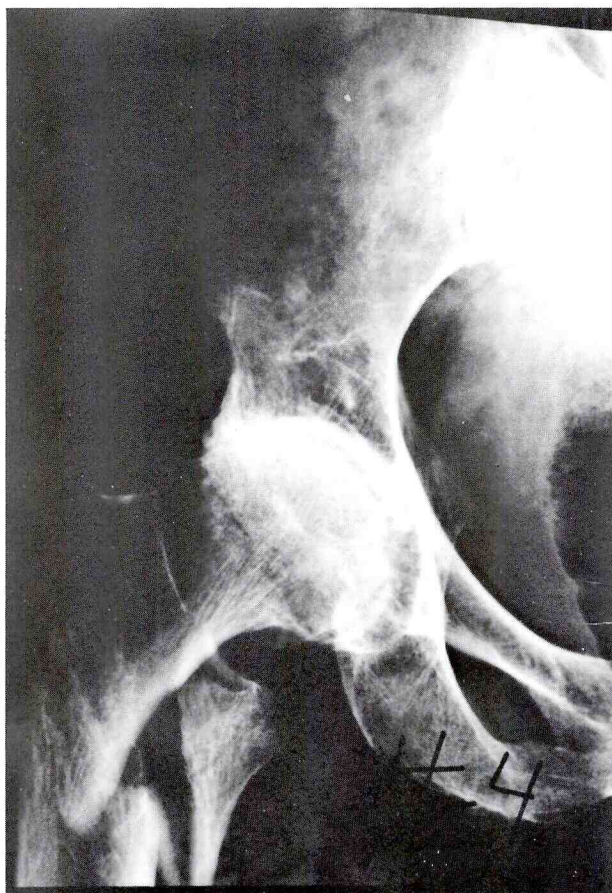
E.M.B., 78 anos, sexo feminino, apresentou fratura Tronzo tipo III lado direito, tratada com medialização e fixação através de implante deslizante. Um mês após ocorreu quebra do material de síntese provocada por falta de impactação, falta de valgização e posição inadequada do parafuso. Posteriormente, o material de síntese foi retirado e a fratura consolidou (Figura 3).

Figura 3. *A* (à esquerda): Pré-operário. Fratura Tronzo tipo III. *B* (à direita): Pós-operatório imediato, ângulo cervico diafisário de 142°, falta de impactação e posição inadequada do parafuso.

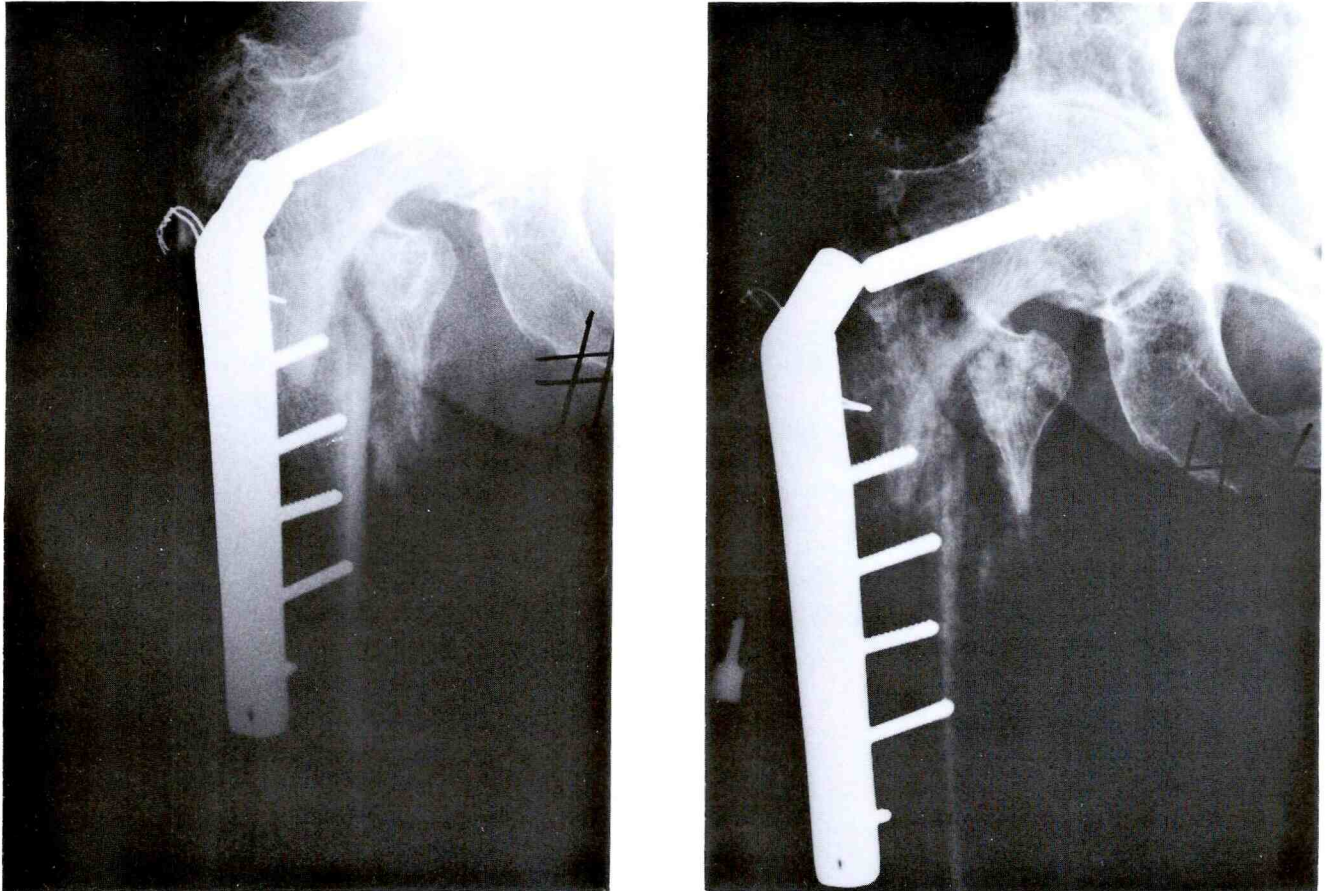
Figura 3. *C* (à esquerda): Pós-operatório de 30 dias. *D* (à direita): Pós-operatório de 50 dias.

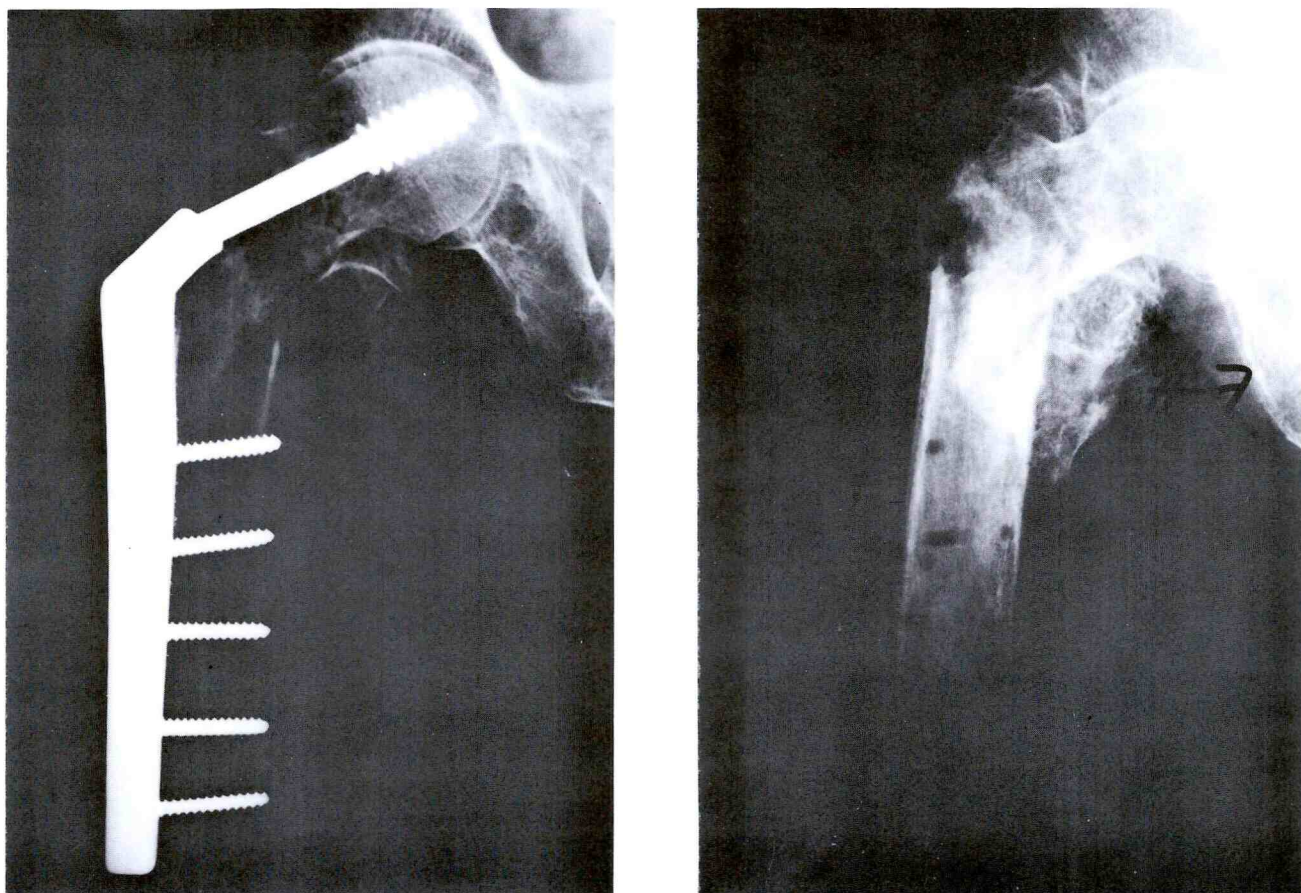
Figura 4. *C* (à esquerda): Pré-operatório de 25 dias. *D* (à direita): Pós-operatório de 150 dias, controle após retirada de material de síntese.

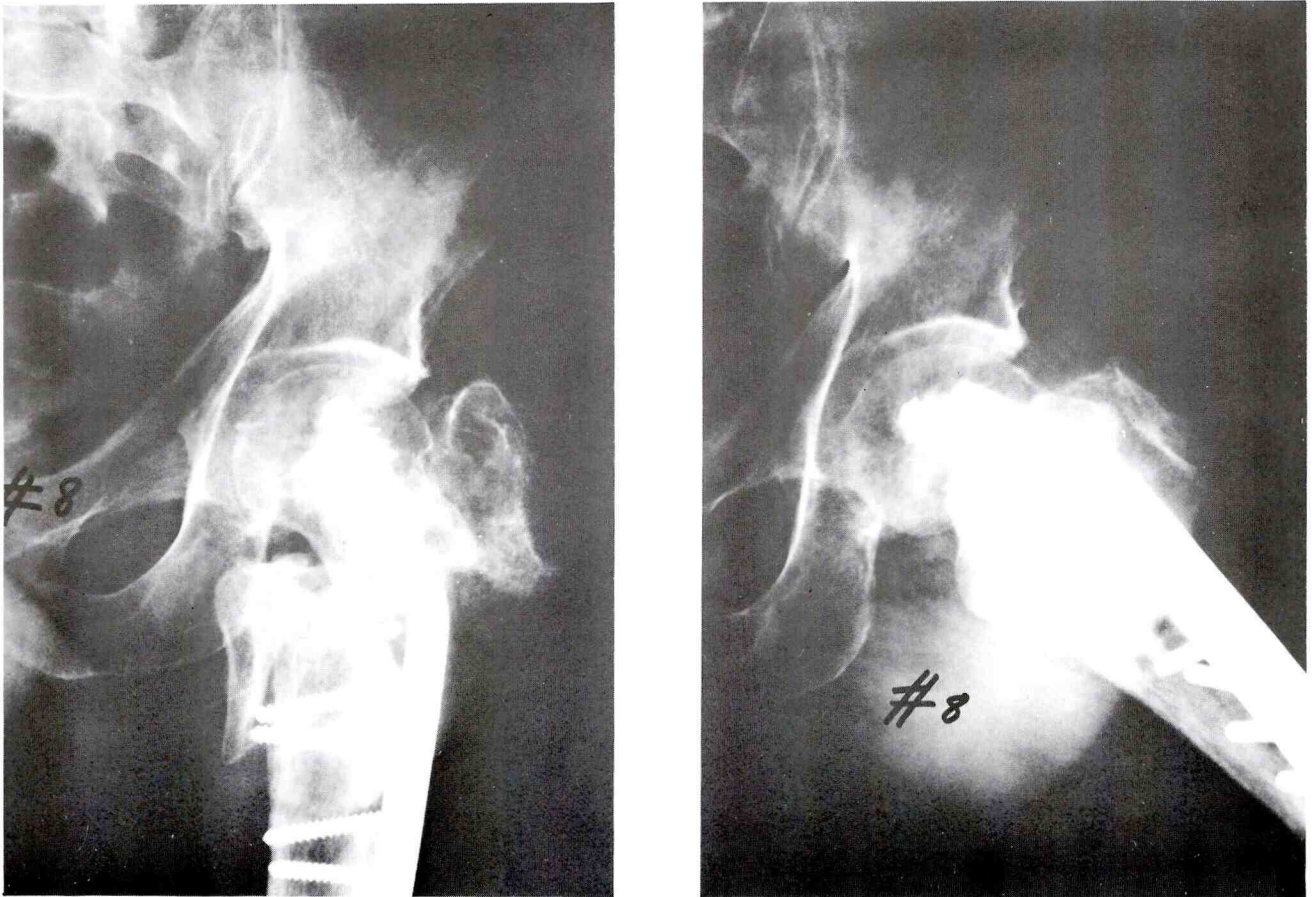
Figura 5. *E* (à esquerda): Após reoperação (AP). *F* (à direita): Após reoperação (perfil)
Obs.: o parafuso quebrado serviu como suporte para o novo implante.

falta de impactação, insuficiência de valgização e colocação do parafuso ântero-superiormente. A resolução foi conseguida através da colocação de placa AO de 130°. Neste paciente utilizou-se o artifício de manter o parafuso quebrado para servir como suporte para a nova placa (Figura 5).

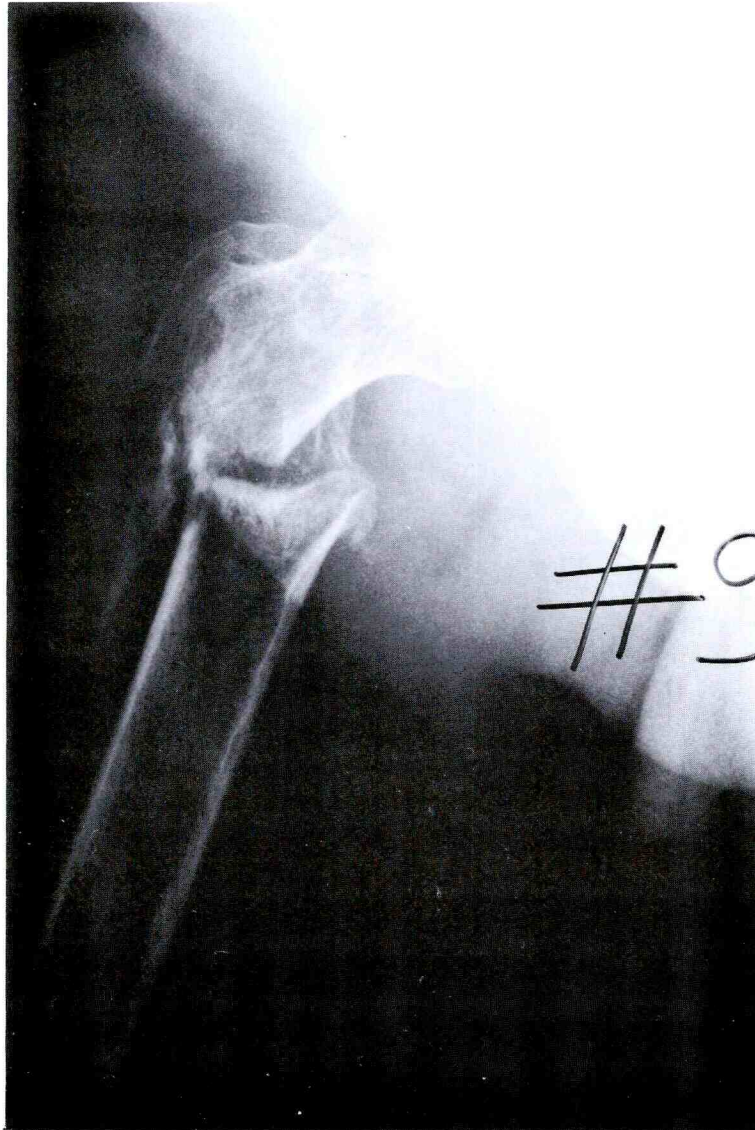
Figura 6. A: Pré-operatório, fratura transtrocanteriana Tronzo tipo V.

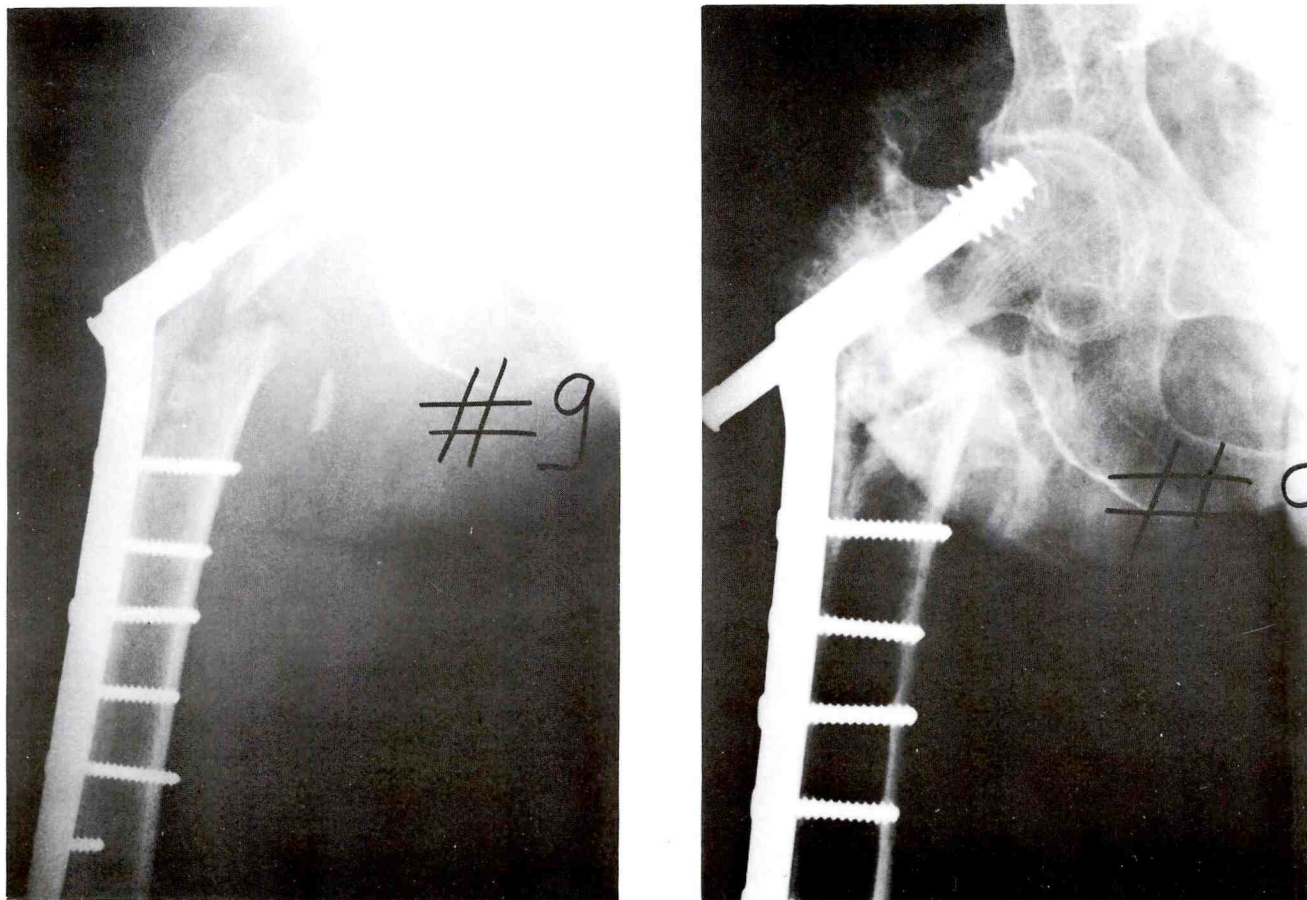
com migração ântero-superior, dois meses após. A causa foi a falta de impactação e de valgização associada à colocação do parafuso ântero-superior. Apesar da complicação a fratura consolidou dentro do tempo previsto de aproximadamente 120 dias (Figura 6).

Figura 6. *B* (esquerda): Pós-operatório imediato, ângulo cêmico diafisário de 115°, falta de impactação e mau posicionamento do parafuso. *C* (à direita): Pós-operatório de 180 dias, nota-se migração ântero-superior do parafuso com varização da cabeça.

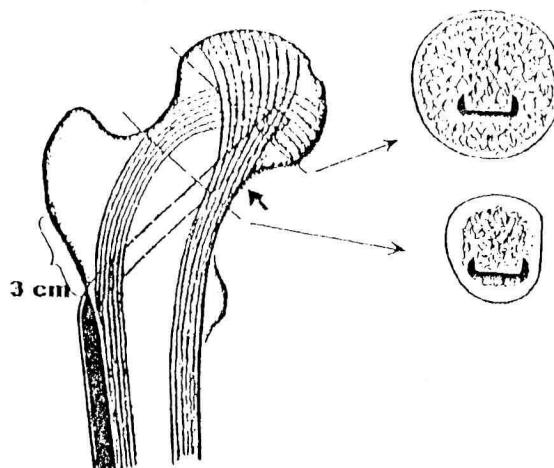
Na colocação do implante, tomou-se o cuidado de manter uma distância de 6 a 10mm entre o ápice de implante e o osso subcondral (Figura 8).

Figura 8. Local ideal para colocação do implante nas reduções anatômicas.

Acreditou-se que quando estiver indicada a redução anatômica, o parafuso deve ser posicionado na porção

inferior da cabeça femoral. Para obter-se um correto posicionamento, sugerimos o emprego do guia angular para a colocação do fio guia.
