# RECURSOS HÍDRICOS, PRESERVAÇÃO AMBIENTAL E QUALIFICAÇÃO URBANA: CHAPECÓ E A MICROBACIA DO LAJEADO SÃO JOSÉ<sup>1</sup>

*WATER RESOURCES, ENVIRONMENTAL PRESERVATION AND URBAN DEVELOPMENT: CHAPECÓ AND THE MICRO-BASIN OF THE SÃO JOSÉ STREAM | RECURSOS HÍDRICOS, PRESERVACIÓN AMBIENTAL Y CALIFICACIÓN URBANA: CHAPECÓ Y LA MICROCUENCA DEL LAJEADO SÃO JOSÉ*

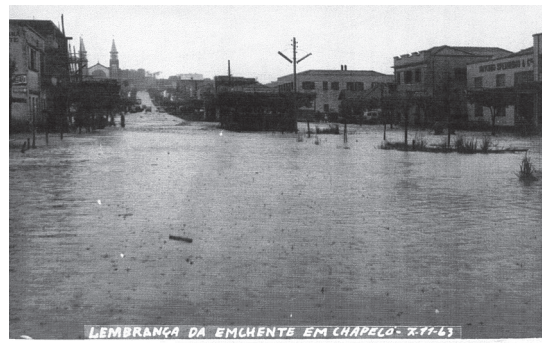
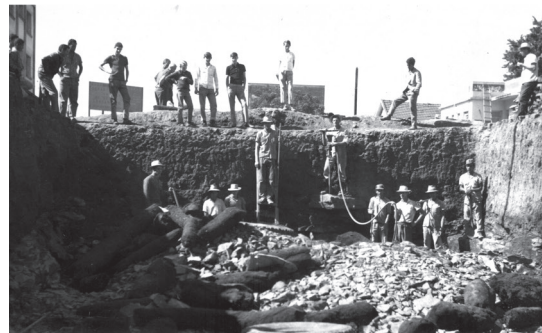
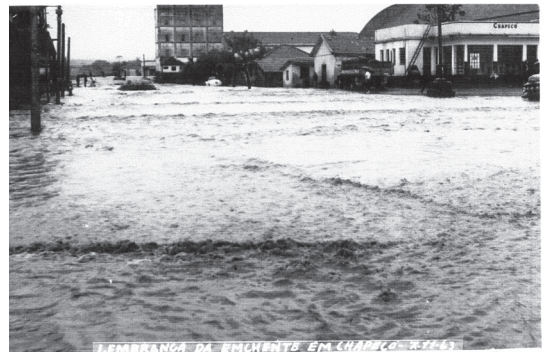
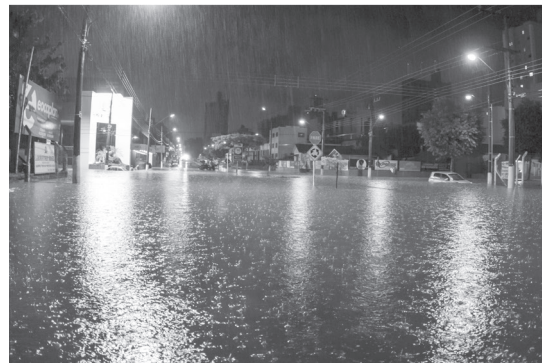
**FIGURA 5** — Enchente Chapecó em 1960 (A); canalização lajeado Passo dos Índios em 1967 (B); enchente Chapecó em 1975 (C); enchente Chapecó contemporânea em 2013 (D).

Já nas décadas de 1990 a 2010, ocorre a verticalização da área central e a urbanização completa da microbacia do lajeado Passo dos Índios, que é praticamente subtraído da paisagem urbana. A microbacia do lajeado São José configura-se como área de expansão urbana, com forte pressão imobiliária, grande número de loteamentos e condomínios e instalação de universidades e novas indústrias. O impacto ambiental da ação antrópica de contaminação das bacias hidrográficas afetou águas superficiais e subterrâneas e ocorreu tanto por vias diretas — poluição por despejo de efluentes doméstico, agroindustrial e industrial — quanto por vias indiretas — remoção de florestas ripárias, uso e ocupação inadequados do solo ao longo dos cursos d'água ou poluição difusa, gerada, em grande parte, pelos deflúvios contaminados provenientes das áreas urbanas e de agricultura. Tudo isso constituiu significativa fonte de degradação, ocasionando enchentes que permanecem a cada chuva mais intensa (Figura 5). O potencial hidrelétrico do rio Uruguai é explorado ao máximo na região com a criação da usina de Itá, em 2000, e da usina da Foz do Chapecó, em 2010. Essas

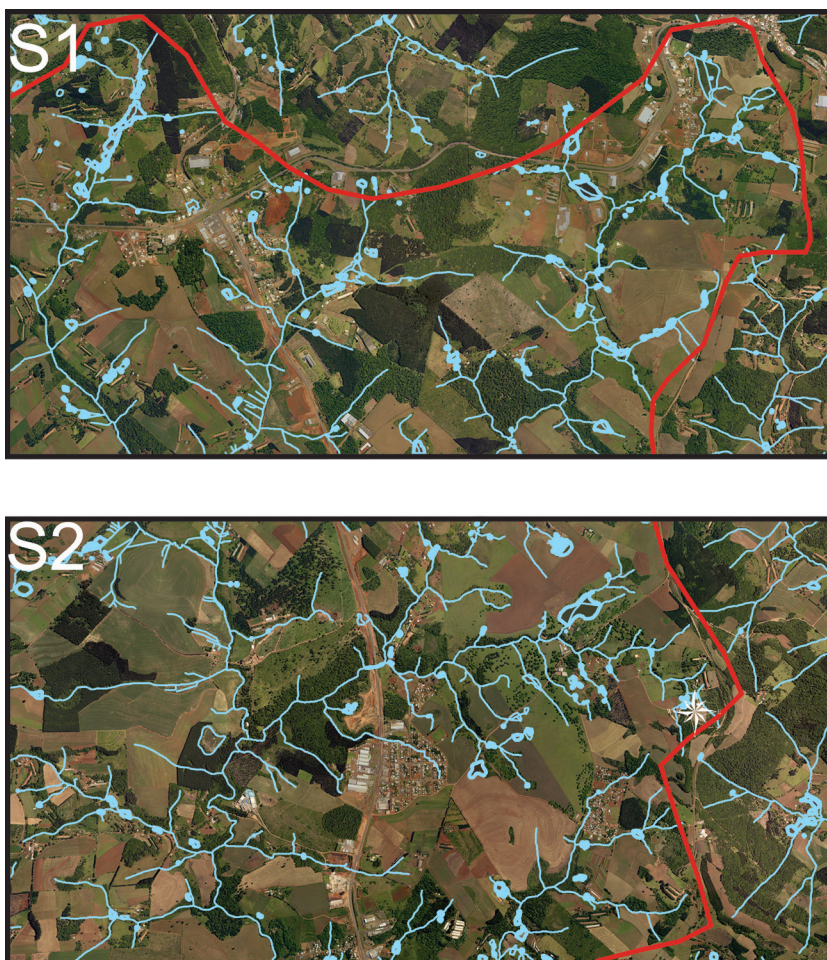
**FIGURA 7** — Microbacia do lajeado São José: a persistência da paisagem rural (setores 1 e 2).

Os setores 1 e 2 (Figura 7), áreas com maior altitude e presença de muitas nascentes, possuem semelhanças por possuírem predomínio da ocupação rural. O impacto ambiental fica por conta da retirada da mata ciliar, atividade reduzida após os programas de conscientização e informação dos agricultores. Ainda existe a contribuição de origem rural na poluição da água e, gradativamente, se ampliam impactos decorrentes de um processo de urbanização (loteamentos, atividades industriais e comerciais junto às vias estruturadoras) que avança, consolidando novas formas de uso e apropriação do espaço.

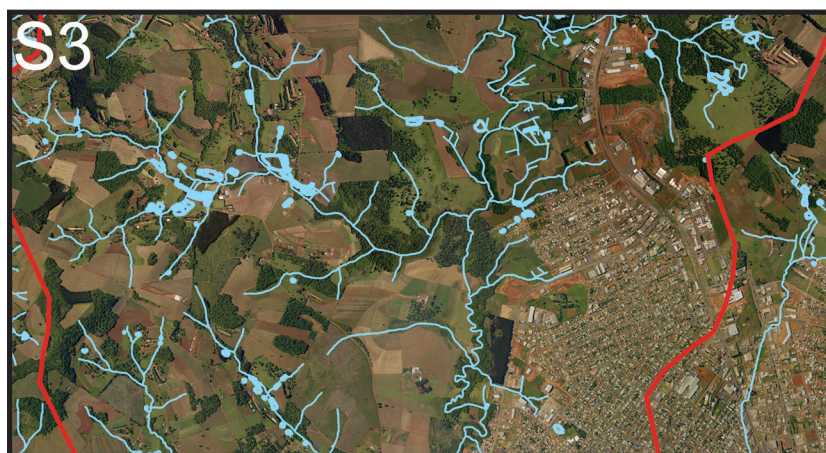
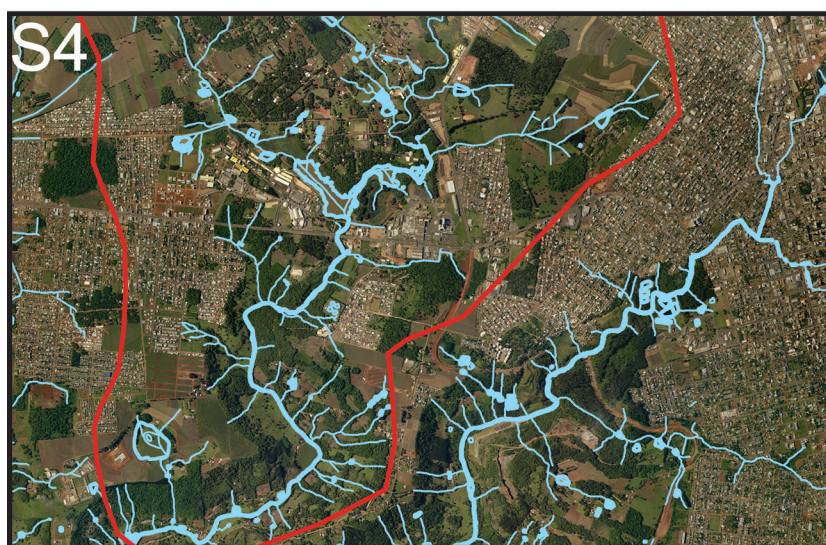
**FIGURA 8** — Microbacia do lajeado São José: paisagem urbana (setores 3 e 4).

No que diz respeito aos setores 3 e 4 (Figura 8), estes são os mais impactados pelo processo de urbanização. As estruturas viárias contribuem para transformação da paisagem, com o crescimento urbano impactando ambientalmente a terra com a mudança de uso do solo e a retirada da vegetação ripária. O reflexo dessas alterações repercute na qualidade da água, onde são registrados os maiores índices de poluição, consequência da contribuição urbana, residencial e industrial.

A paisagem resultante nessas áreas, destruindo atributos naturais e rurais preexistentes, não apresenta nova alternativa urbana minimamente qualificada. Vias com trânsito intenso de veículos estruturam porções espacialmente segregadas, configuradas por diferentes loteamentos cuja malha viária dá as costas aos cursos d'água e não se articula com as ocupações vizinhas. Loteamentos populares e alguns condomínios de luxo (onde lagos artificiais “refazem” a perdida conexão com o meio ambiente) reproduzem cenário típico já descrito em tantas outras análises de zonas periféricas de cidades brasileiras (Figura 8).
