A bacia hidrográfica urbana do Tucunduba: impactos no uso e ocupação do solo em Belém, Pará

The Tucunduba urban hydrographic basin: impacts on soil use and occupation in Belém, Pará

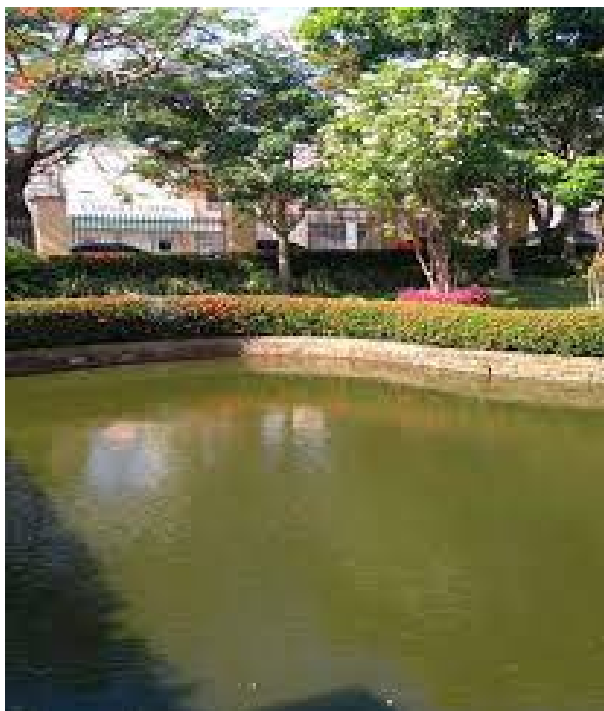
No alto curso, encontra-se a nascente do igarapé do Tucunduba (Figura 2), localizada em uma residência na Travessa Angustura, entre as avenidas Almirante Barroso e João Paulo II, no bairro do Marco, sendo uma área mais elevada topograficamente. O morador, por ter conhecimentos técnicos quanto à geologia local, decidiu preservar a nascente e construiu uma estrutura de concreto ao seu redor, como se fosse uma pequena lagoa, e seu acesso é restrito, por se encontrar em propriedade privada.

Figura 2 - Nascente do rio Tucunduba
 Fonte: Acervo pessoal dos autores (2018).

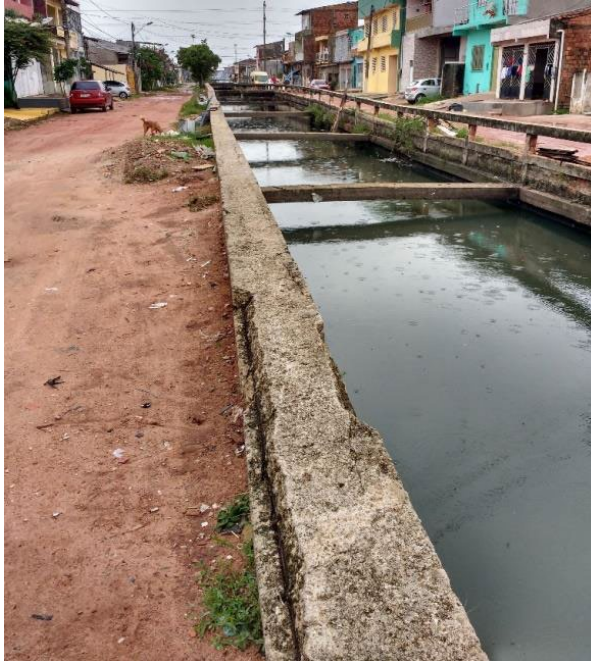
No médio curso da bacia, com direção à foz, o canal da Leal Martins e o canal da Cipriano evidenciam ainda mais as diferenças dos cursos anteriores. As edificações são horizontais e as vias de circulação são pequenas e não pavimentadas (Figura 3). Há ainda, um precário saneamento básico e constantes eventos de alagamentos, especialmente, entre dezembro e março, meses de maiores precipitações de chuvas na Amazônia.

Figura 3 - Canal da Leal Martins no médio curso.

Médio Curso				
Pontos	Edificações	Vegetação	Vias	Canais
3) Canal Leal Martins	Horizontalidade.	Ausência de vegetação.	Arruamento sem asfalto, vias estreitas e deterioradas, com solo exposto.	Retificado, com frequentes alagamentos.
4) Canal da Cipriano	Horizontalidade.	Ausência de vegetação.	Via estreita com asfalto deteriorado e saneamento básico precário.	Retificado, com frequentes alagamentos.

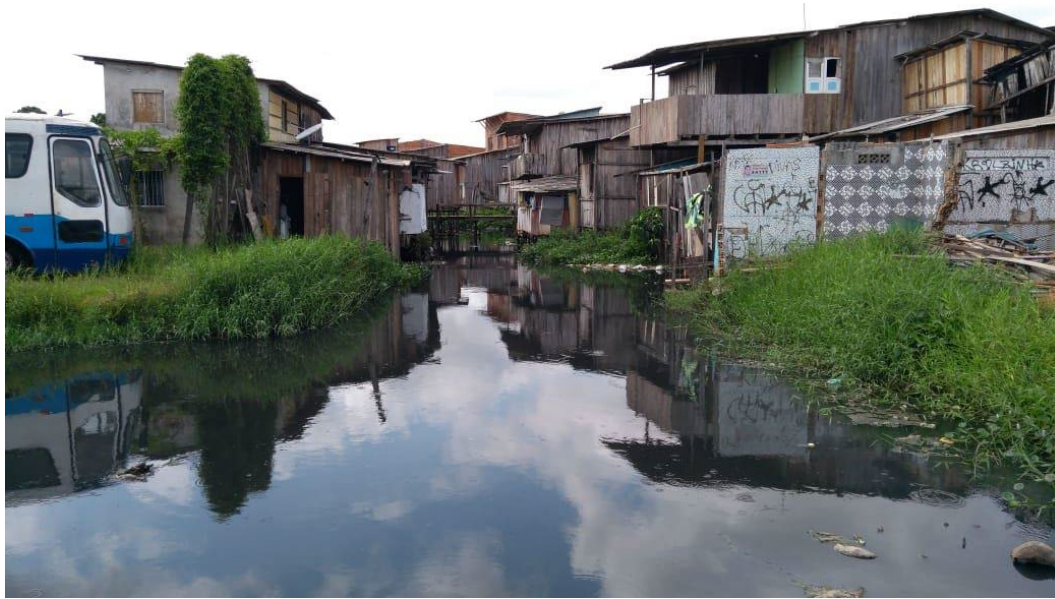
A ponte da rua Celso Malcher, localizada no bairro Montese, é mais uma das formas de antropização da paisagem do baixo curso. Além da ponte de concreto, que corta parte do Tucunduba, há a feira principal do bairro se espacializando às margens deste rio e dinamizando os fluxos de um dos poucos trechos navegáveis da bacia, já que a feira é abastecida com produtos advindos da região insular de Belém.

Figura 4 - Bairro Montese: canal da Celso Malcher no baixo curso.

Baixo Curso				
Pontos	Edificações	Vegetação	Vias	Canais
5) Margens do Rio Tucunduba (Ponte Celso Malcher)	Horizontalidade, com casas de madeira, alvenaria e palafitas as margens do Rio.	Vegetação rasteira às margens do canal, ausência da mata ciliar, com acúmulo de lixo e poluição ambiental.	Vias estreitas com presença de lixo e saneamento básico, aterradas com caroços de açai, lixo ou serragem.	Levemente retificado, sem canalização, e navegável e com acúmulo de lixo e poluição das águas e frequente transbordamento.
6) Foz	Planejamento urbano das edificações, configurando a cidade universitária José Silveira Netto (UFPA). Presença de outras instituições: Empresa Brasileira de Pesquisa Agropecuária (EMBRAPA) Museu Paraense Emílio Goeldi (MPEG) etc.	Densa arborização, com preservação da mata ciliar.	Arruamento com asfalto e vias largas.	Meândrico e com alto índice de poluição.

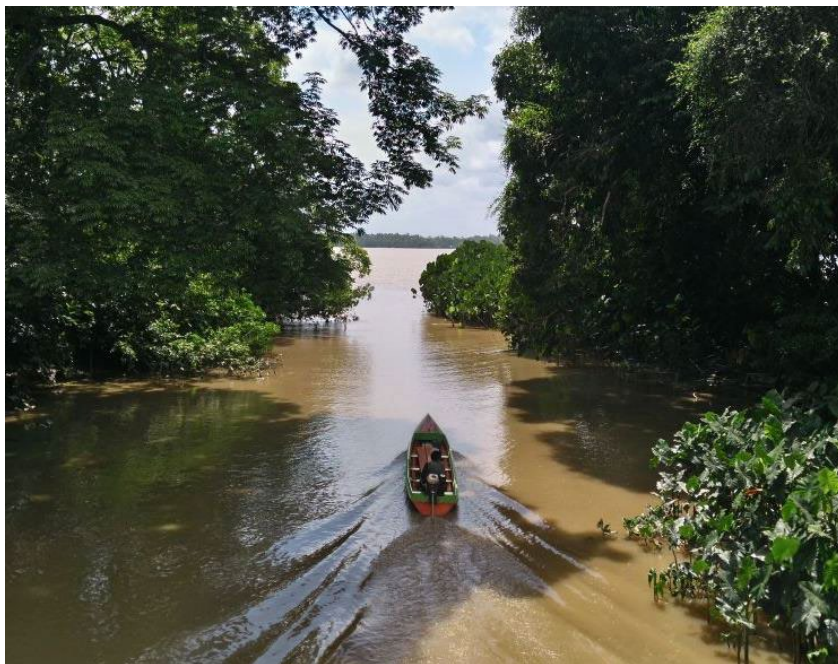
Continuando no baixo curso, não muito distante do bairro Montese, o igarapé do Tucunduba atravessa a cidade universitária José da Silveira Netto, no bairro do Guamá, e desemboca no rio Guamá. A enorme diferença entre esses dois pontos é o planejamento urbano. A cidade universitária é planejada, com densa vegetação, arruamento com asfalto, bosques e sistema de drenagem.

Entretanto, assim como alguns bairros que fazem parte da bacia do Tucunduba (Figura 5), a cidade universitária foi aterrada, é o que afirma França (2013) quanto à topografia natural dos terrenos que contribuiu para o alagamento da área, sendo necessária a realização de um grande trabalho de aterro hidráulico. Utilizando uma draga de sucção para retirada de areia de granulometria grossa do leito do rio Guamá, foi, então, realizada a compactação do solo.

Figura 5 – Foz da bacia hidrográfica do Tucunduba
