RECUPERAÇÃO DE ÁREA DEGRADADA: UMA AÇÃO PARA REQUALIFICAÇÃO DE LOTE RESIDENCIAL

Mara de Fátima dos Santos Araújo

No presente trabalho são apresentadas as ações de recuperação realizadas no lote de um setor residencial do Distrito Federal, destinado a condomínio horizontal para residências.

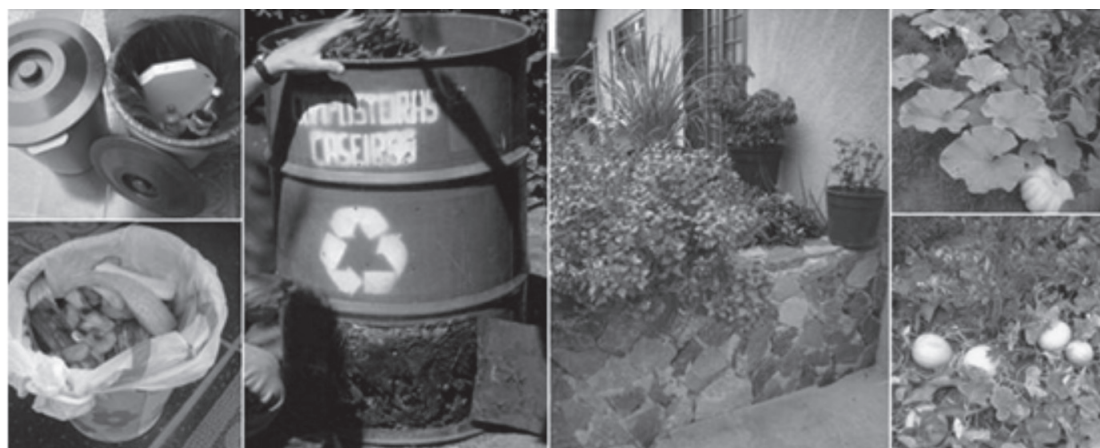
FIGURA 17 – Compostagem caseira.  
Fotos: Mara Araujo/jan. 2007.

O uso de adubos químicos é evitado e quando é necessária a complementação da adubação nas plantações é usado o adubo de animais (Figura 17).

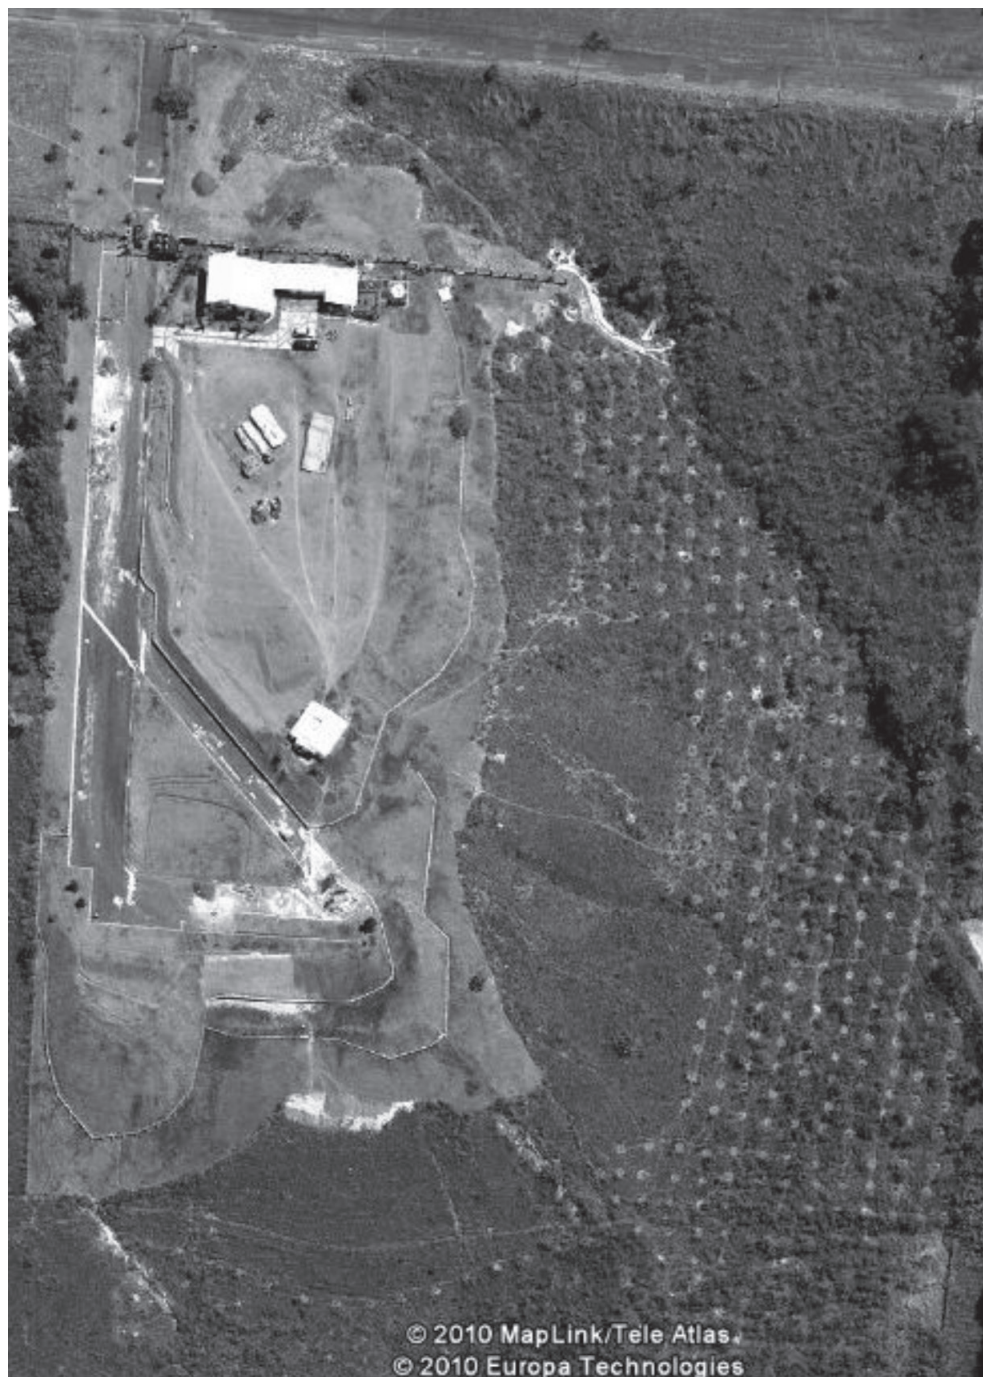
FIGURA 18 – Fonte *Google Earth*.

Em 2007 foram plantadas cerca de 400 mudas de árvores frutíferas e nativas do cerrado, na área lindeira ao lote. Foi prevista a inserção de mais 400 árvores para o período chuvoso seguinte. Na Figura 18 pode ser observada a marcação das covas das árvores plantadas. Essa ação inicial faz parte de programação para implantação de projeto de paisagismo estético e de recuperação de flora e fauna. Ainda para valorizar o condomínio e mitigar os efeitos erosivos, propõe-se o plantio de árvores em toda a extensão do lote, usando-se frutíferas, árvores ornamentais, arbustos e forrações, e prioritariamente árvores nativas do cerrado.

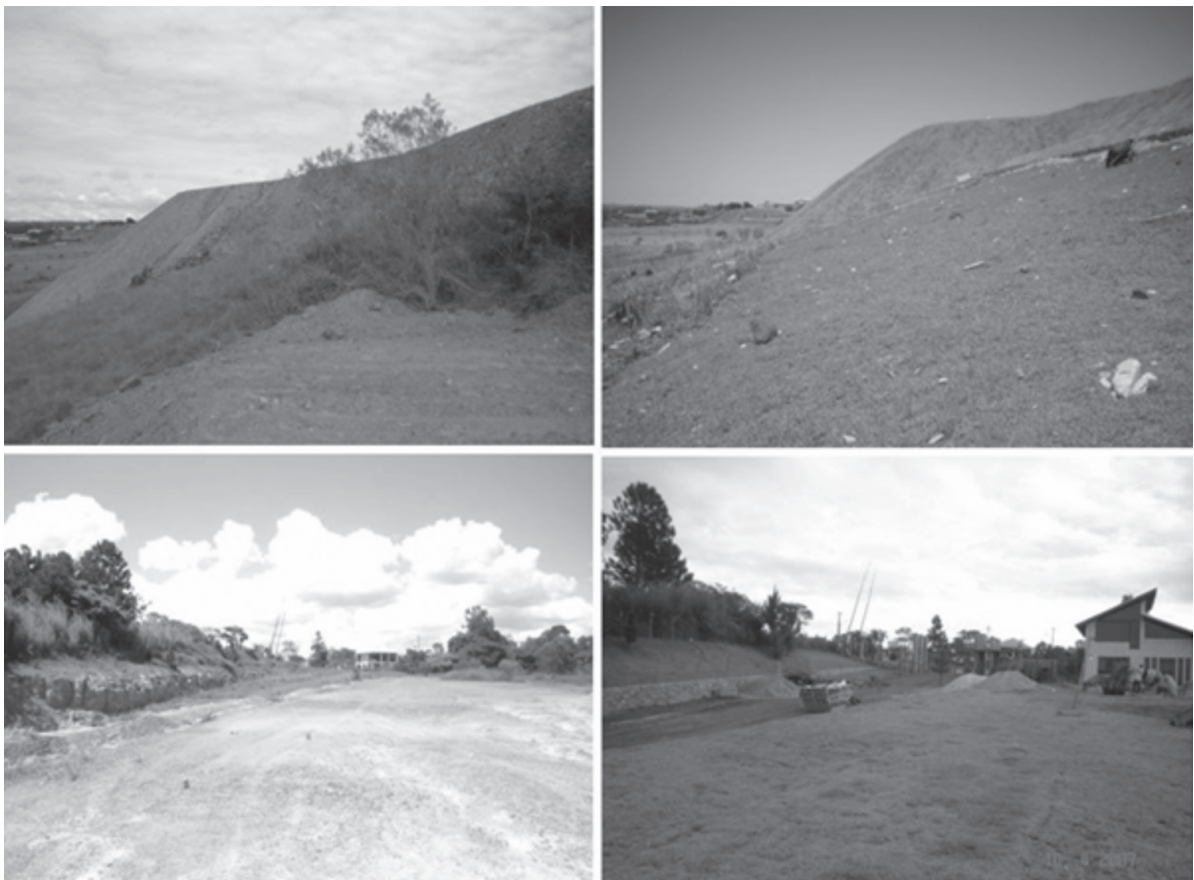
**FIGURA 22 – Vista geral 1.**  
Fotos: Mara Araujo/jan. 2006 e jan. 2007.

É possível verificar por comparação das imagens a evolução das condições do lote após as ações empreendidas.
